## INDICE DE ANEXOS

# ANEXO I

# METODOLOGÍA DE CÁLCULO DE ÍNDICES

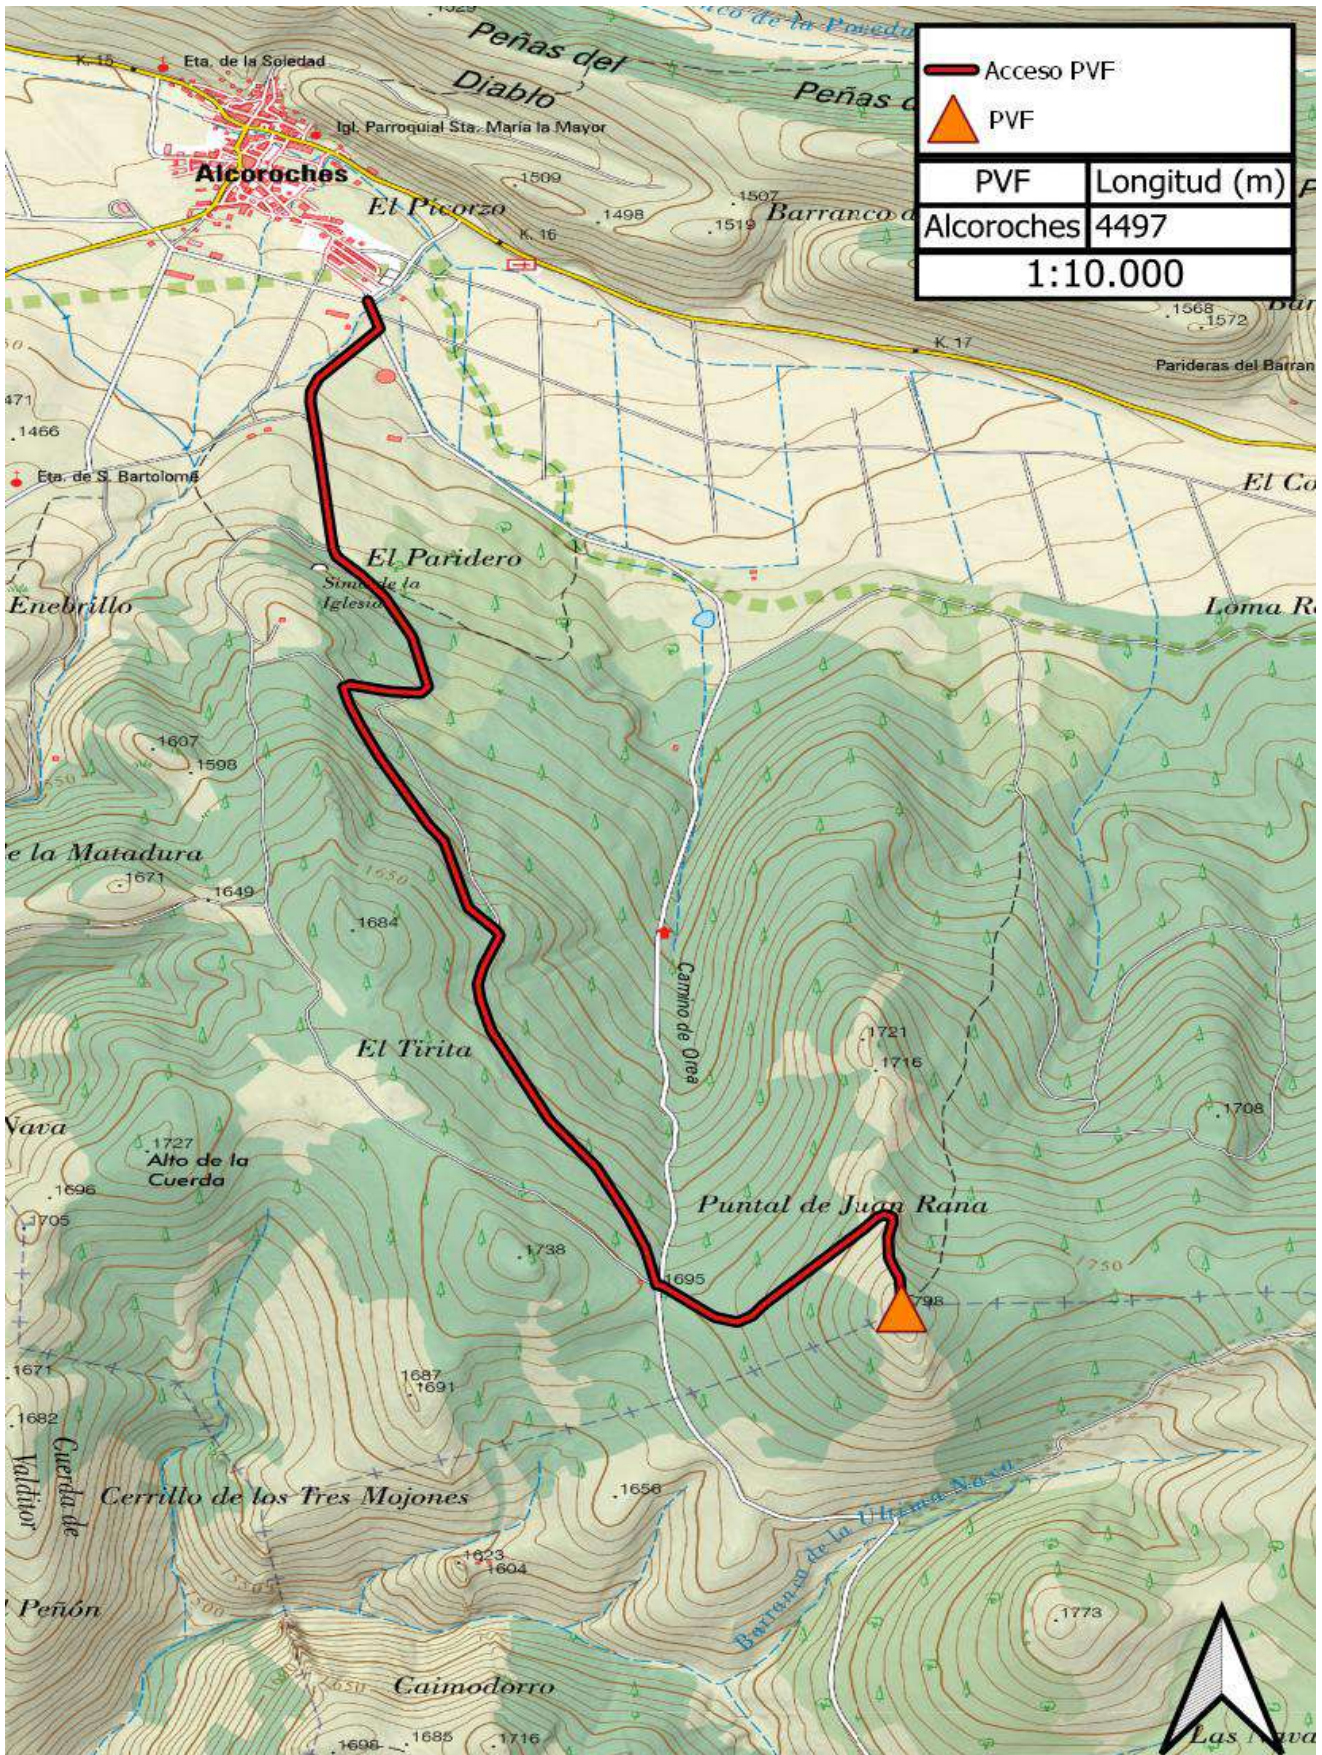
ID		GU.CTF.PVIG.003			
TIPO		PVF_TORRETA			
NOMBRE		GU_PVIG RLCIF TORRETA DE ALCOROCHES			
FECHA ACTUALIZACIÓN		Mayo 2024			
LOCALIZACIÓN		COORDENADAS GEOGRÁFICAS	40.594686, -1.729172		
		COORDENADAS UTM (X,Y)	607532, 4494541		
		TÉRMINO MUNICIPAL	Alcoroches		
ACCESO	COORDENADAS PUNTO INICIO ACCESO		40.559557, -1.727491 (Orea), 40,622626, -1743153 (Alcoroches)		
	TRACK ACCESO		<a href="#">Adjuntos al final del documento</a>		
	FIRME	TIPO	Tierra		
		ESTADO	Bueno		
		DIMENSIONES PLATAFORMA	ANCHURA (m)	1er tramo 5m, 2º tramo 3m	
			LONGITUD (m)	4497m desde Alcoroches. 5454m desde Orea	
		FECHA ÚLTIMO MANTENIMIENTO	2022		
		MÁRGENES	ESTADO	Bueno	
	OBSERVACIONES		Último tramo con fuerte pendiente hormigonado		
	OPERATIVIDAD	VISIBILIDAD		OBSTÁCULOS	Ninguno
ALTURA VENTANA-SUELO				80cm	
RUMBOS VISTA INTERIOR				360º	
SISTEMA DETECCIÓN			Alidada		
COMUNICACIÓN		EMISORA		Teltronic P- 2500B- F2	
		ANTENA	LOCALIZACIÓN	Esquina este

ESTADO	Regular, le falta una barilla	
		CANAL COMUNICACIÓN		Canal 42 (Análogica)	
OBSERVACIONES			Visibilidad del horizonte al sureste interrumpida por cota superior		
PLUSES		DESPLAZAMIENTO		C	
	TIEMPO INVERTIDO		A		
	DISTANCIA(KM)		10		
	TIEMPO INVERTIDO TRAYECTO (MIN)		20		
ESTRUCTURA	TIPO		Torre		
	ESTADO		Bueno		
	OBSERVACIONES		No		
ESCALERAS	TIPO		Recta, 5 tramos		
	ESCALONES	MATERIAL		Metálica	
		ANTIDESLIZANTE		Perforaciones	
		DIMENSIONES (cm)	ANCHO	100	
			HUELLA	25	
	CONTRAHUELLA		20		
	BARANDILLAS	(SI/NO)	SI		
		ALTURA (cm)	110		
ESTADO		Bueno			
OBSERVACIONES			Barandilla del 4º tramo fisurado		
HABITÁCULO	CARACTERIZACIÓN	DIMENSIONES INTERIORES		2,2m x 2,2m	
		FORMA		Cuadrada	
	CUBIERTAS (TEJADOS)	TIPO		4 aguas	
		MATERIAL		Panel sandwich	
		ESTADO		Bueno	
		OBSERVACIONES		No	
	PARAMENTOS EXTERIORES	MATERIAL		Panel sandwich	
		ESTADO		Bueno	
		OBSERVACIONES		No	
	PARAMENTOS INTERIORES	MATERIAL		Panel sandwich

DEFECTOS MENORES	A la antena le falta una barilla	
LEYENDA	ESTADOS	BUENO	Sin deficiencias	
		REGULAR	Presenta defectos menores	
		MALO	Presenta defectos mayores	
	ESCALERA	ESCALONES	Anchura mayor de 1m, huella de 23 a 36 cm, contrahuella de 13 a 20 cm	
	BARANDILLA	NECESIDAD	Siempre que la altura de caída sea igual o superior a 2 metros.	
		DIMENSIONES	Altura mayor de 90cm	
	PARARAYOS	PUNTOS A TENER EN CUENTA		Buen estado visual del cabezal y las fijaciones del mastil y el cable. Disponer de tubo protector los dos primeros metros del cable desde el suelo. Disponer de contador de pararrayos y que no haya contabilizado nuevos impactos de rayo. Disponer de conexión con las picas de puesta a tierra.

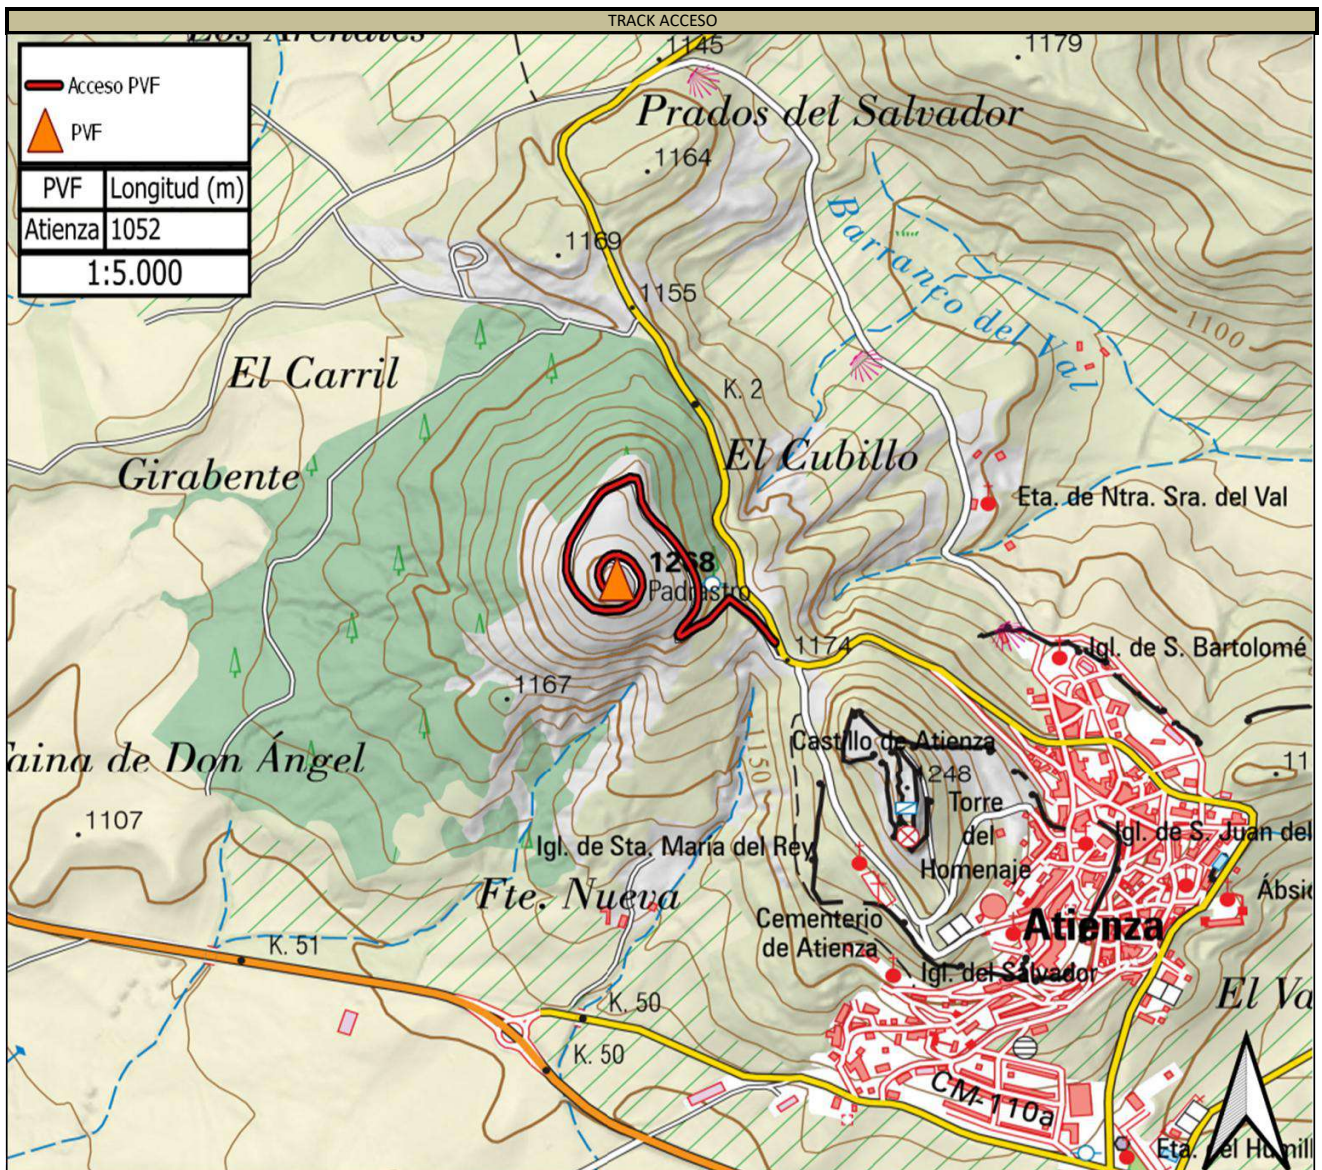
ID		GU.CTF.PVIG.004	
TIPO		PVF_CASETA	
NOMBRE		GU_PVIG RLCIF CASETA DE ATIENZA	
FECHA ACTUALIZACIÓN		Diciembre 2023	
LOCALIZACIÓN		COORDENADAS GEOGRÁFICAS	
		COORDENADAS UTM (X,Y)	
		TÉRMINO MUNICIPAL	
COORDENADAS PUNTO INICIO ACCESO		41,202411, -2,879619	
TRACK ACCESO		<a href="https://maps.app.goo.gl/YqfbYv14SmHoU689A">https://maps.app.goo.gl/YqfbYv14SmHoU689A</a>	
ACCESO	FIRME	TIPO	
		ESTADO	
		DIMENSIONES PLATAFORMA	
		ANCHURA (m)	
		LONGITUD (m)	
		FECHA ÚLTIMO MANTENIMIENTO	
	MÁRGENES	ESTADO	
OBSERVACIONES		Pasos de agua sobre el firme, uno hormigonado, otro sin hormigonar, en buen estado	
OBSERVACIONES		Bueno	
OBSERVACIONES		No	
OBSERVACIONES		Vértice geodésico frente a ventana SW	
OBSERVACIONES		ALTURA VENTANA-SUELO	
OBSERVACIONES		1,10m	
OBSERVACIONES		RUMBOS VISTA INTERIOR	
OBSERVACIONES		3 ventanas (70º, 250º, 340º)	
OBSERVACIONES		SISTEMA DETECCIÓN	
OBSERVACIONES		Brújula	
OBSERVACIONES		EMISORA	
OBSERVACIONES		P- 2500B- F2

NECESIDADES MANTENIMIENTO/MEJORAS	DEFECTOS MAYORES		No presenta	
	DEFECTOS MENORES		Ventanas selladas al perfil Puerta con óxido y sin pomo interior Goteras y desconchones en el techo Faltan tejas	
LEYENDA	ESTADOS	BUENO	Sin deficiencias	
		REGULAR	Presenta defectos menores	
		MALO	Presenta defectos mayores	
	ESCALERA	ESCALONES	Anchura mayor de 1m, huella de 23 a 36 cm, contrahuella de 13 a 20 cm	
	BARANDILLA	NECESIDAD	Siempre que la altura de caída sea igual o superior a 2 metros.	
		DIMENSIONES	Altura mayor de 90cm	
	PARARAYOS	PUNTOS A TENER EN CUENTA	Buen estado visual del cabezal y las fijaciones del mastil y el cable. Disponer de tubo protector los dos primeros metros del cable desde el suelo. Disponer de contador de pararrayos y que no haya contabilizado nuevos impactos de rayo. Disponer de conexión con las picas de puesta a tierra.

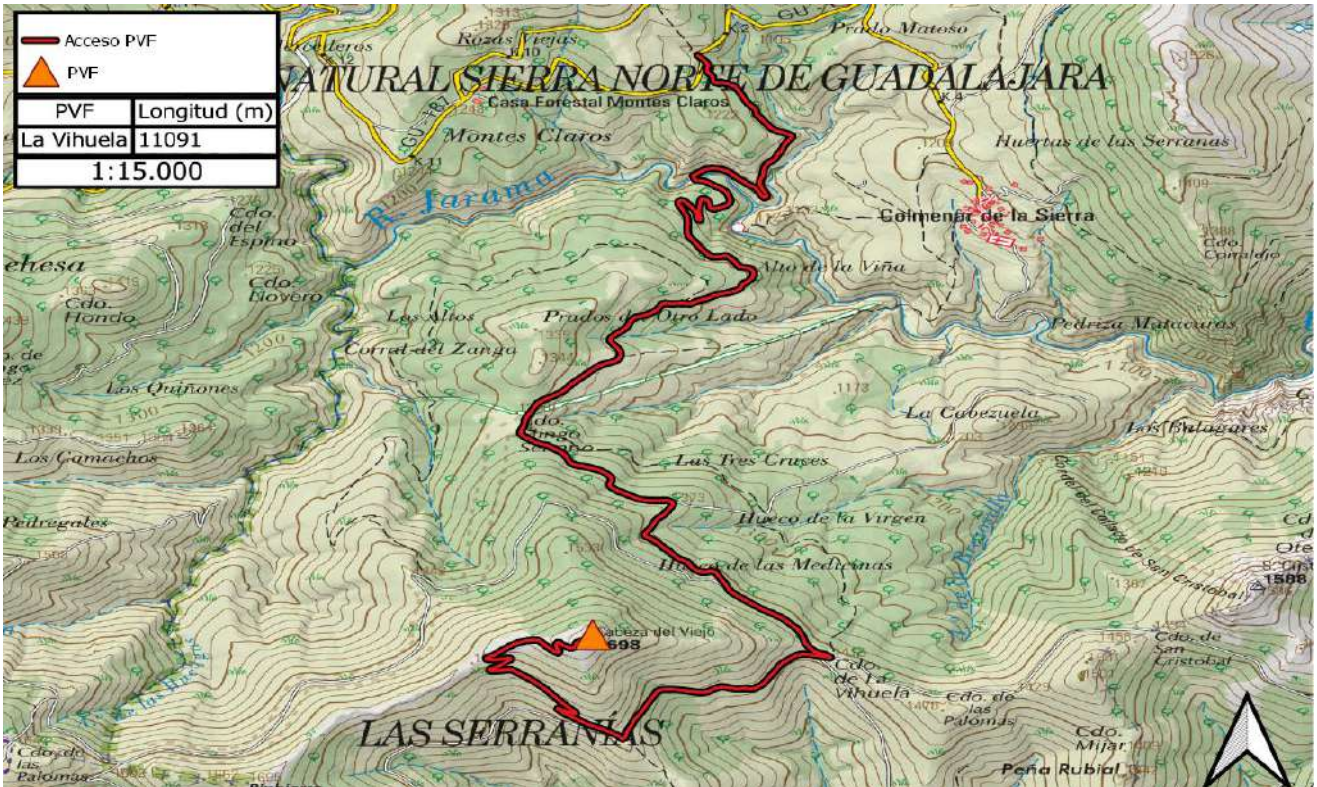
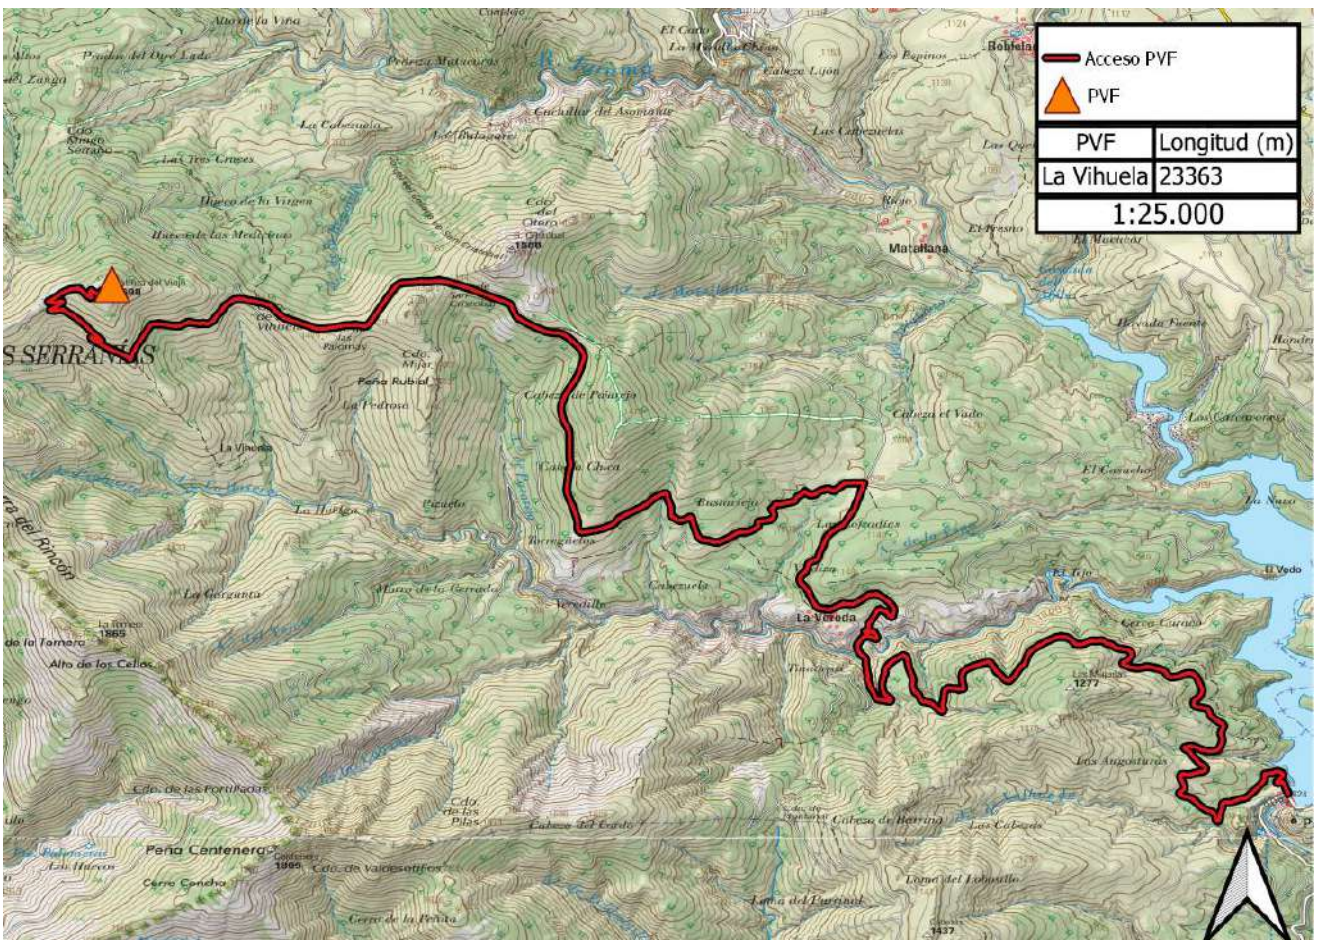
ID		GU.CTF.PVIG.014			
TIPO		PVF_CASETA			
NOMBRE		GU_PVIG RLCIF CASETA LA VIHUELA			
FECHA ACTUALIZACIÓN		Abril 2024			
LOCALIZACIÓN		COORDENADAS GEOGRÁFICAS	41.051556, -3.411681		
		COORDENADAS UTM (X,Y)	465404, 4544562		
		TÉRMINO MUNICIPAL	Cardoso de la Sierra, El		
ACCESO	COORDENADAS PUNTO INICIO ACCESO		41.004223, -3.301311 (El Vado), 41.090080, -3.405801 (Montes Claros)		
	TRACK ACCESO		<a href="#">Adjuntos al final del documento</a>		
	FIRME	TIPO	Tierra		
		ESTADO	Bueno, regular los últimos 2 km		
		DIMENSIONES PLATAFORMA	ANCHURA (m)	4, 2-2,5 los últimos 2 km	
			LONGITUD (m)	11091 acceso Montes Claros, 23363 acceso El Vado	
		FECHA ÚLTIMO MANTENIMIENTO	Proyectado repaso en proyecto maquinaria 2024		
		MÁRGENES	OBSERVACIONES	Últimos 2 km estrechos, curvas cerradas con pedregosidad	
	ESTADO		Bueno, malo los últimos 2 km		
	OBSERVACIONES		Últimos 2 km con vegetación invadiendo la calzada		
OPERATIVIDAD	VISIBILIDAD		OBSTÁCULOS	Ninguno

DEFECTOS MENORES	Faltan prácticamente todas las tejas del alero sureste	
LEYENDA	ESTADOS	BUENO	Sin deficiencias	
		REGULAR	Presenta defectos menores	
		MALO	Presenta defectos mayores	
	ESCALERA	ESCALONES	Anchura mayor de 1m, huella de 23 a 36 cm, contrahuella de 13 a 20 cm	
	BARANDILLA	NECESIDAD	Siempre que la altura de caída sea igual o superior a 2 metros.	
		DIMENSIONES	Altura mayor de 90cm	
	PARARAYOS	PUNTOS A TENER EN CUENTA		Buen estado visual del cabezal y las fijaciones del mastil y el cable. Disponer de tubo protector los dos primeros metros del cable desde el suelo. Disponer de contador de pararrayos y que no haya contabilizado nuevos impactos de rayo. Disponer de conexión con las picas de puesta a tierra.

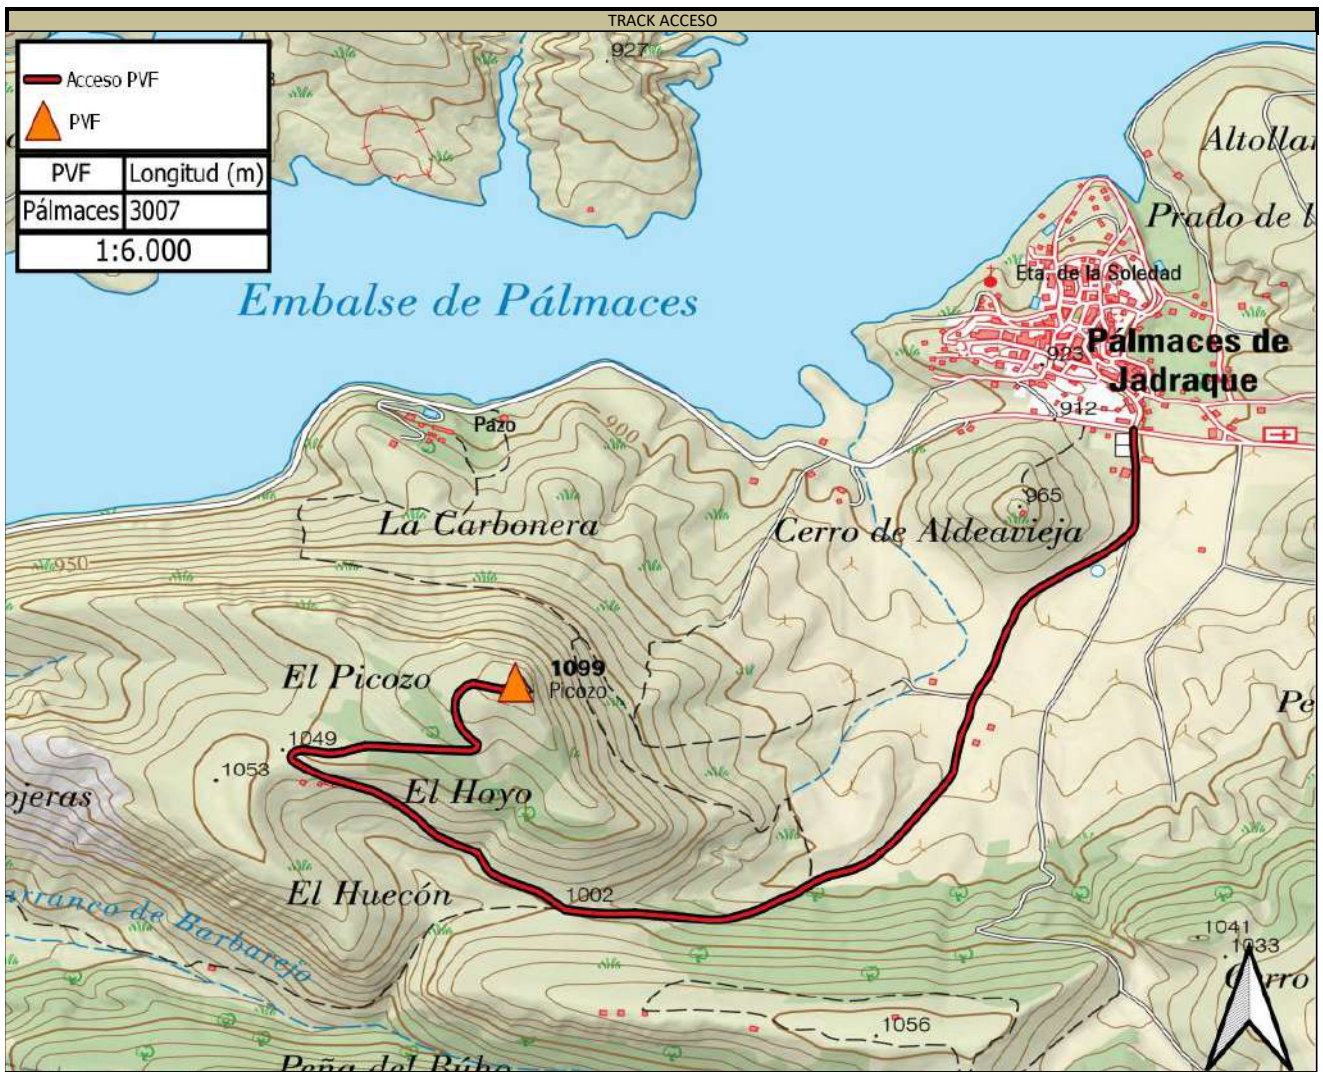
ID		GU.CTF.PVIG.011		
TIPO		PVF_CASETA		
NOMBRE		GU_PVIG RLCIF CASETA PALMACES		
FECHA ACTUALIZACIÓN		Diciembre 2023		
LOCALIZACIÓN		COORDENADAS GEOGRÁFICAS		
		COORDENADAS UTM (X,Y)		
		TÉRMINO MUNICIPAL		
COORDENADAS PUNTO INICIO ACCESO		41.048995, -2.923236		
TRACK ACCESO		<a href="https://maps.app.goo.gl/pKGvk32VjMn3mGce7">https://maps.app.goo.gl/pKGvk32VjMn3mGce7</a>		
ACCESO	FIRME	TIPO		
		ESTADO		
		DIMENSIONES PLATAFORMA		
		ANCHURA (m)		
		LONGITUD (m)		
		FECHA ÚLTIMO MANTENIMIENTO		
	MÁRGENES	OBSERVACIONES		
ESTADO		Buena		
OBSERVACIONES		Parte del recorrido sin cuneta		
VISIBILIDAD		OBSTÁCULOS		
		ALTURA VENTANA-SUELO		
		RUMBOS VISTA INTERIOR		
SISTEMA DETECCIÓN		Brújula		
OPERATIVIDAD	COMUNICACIÓN	EMISORA		
		ANTENA	LOCALIZACIÓN	
			ESTADO	
	CANAL COMUNICACIÓN		Canal 40 (Análogica)	
	OBSERVACIONES		Mesa y silla a altura inferior a las ventanas. Ventanas escasas y de dimensiones reducidas	
PLUSES		DESPLAZAMIENTO

DEFECTOS MENORES	Falta pomo interior Faltan tejas	
LEYENDA	ESTADOS	BUENO	Sin deficiencias	
		REGULAR	Presenta defectos menores	
		MALO	Presenta defectos mayores	
	ESCALERA	ESCALONES	Anchura mayor de 1m, huella de 23 a 36 cm, contrahuella de 13 a 20 cm	
	BARANDILLA	NECESIDAD	Siempre que la altura de caída sea igual o superior a 2 metros.	
		DIMENSIONES	Altura mayor de 90cm	
	PARARAYOS	PUNTOS A TENER EN CUENTA		Buen estado visual del cabezal y las fijaciones del mastil y el cable. Disponer de tubo protector los dos primeros metros del cable desde el suelo. Disponer de contador de pararrayos y que no haya contabilizado nuevos impactos de rayo. Disponer de conexión con las picas de puesta a tierra.

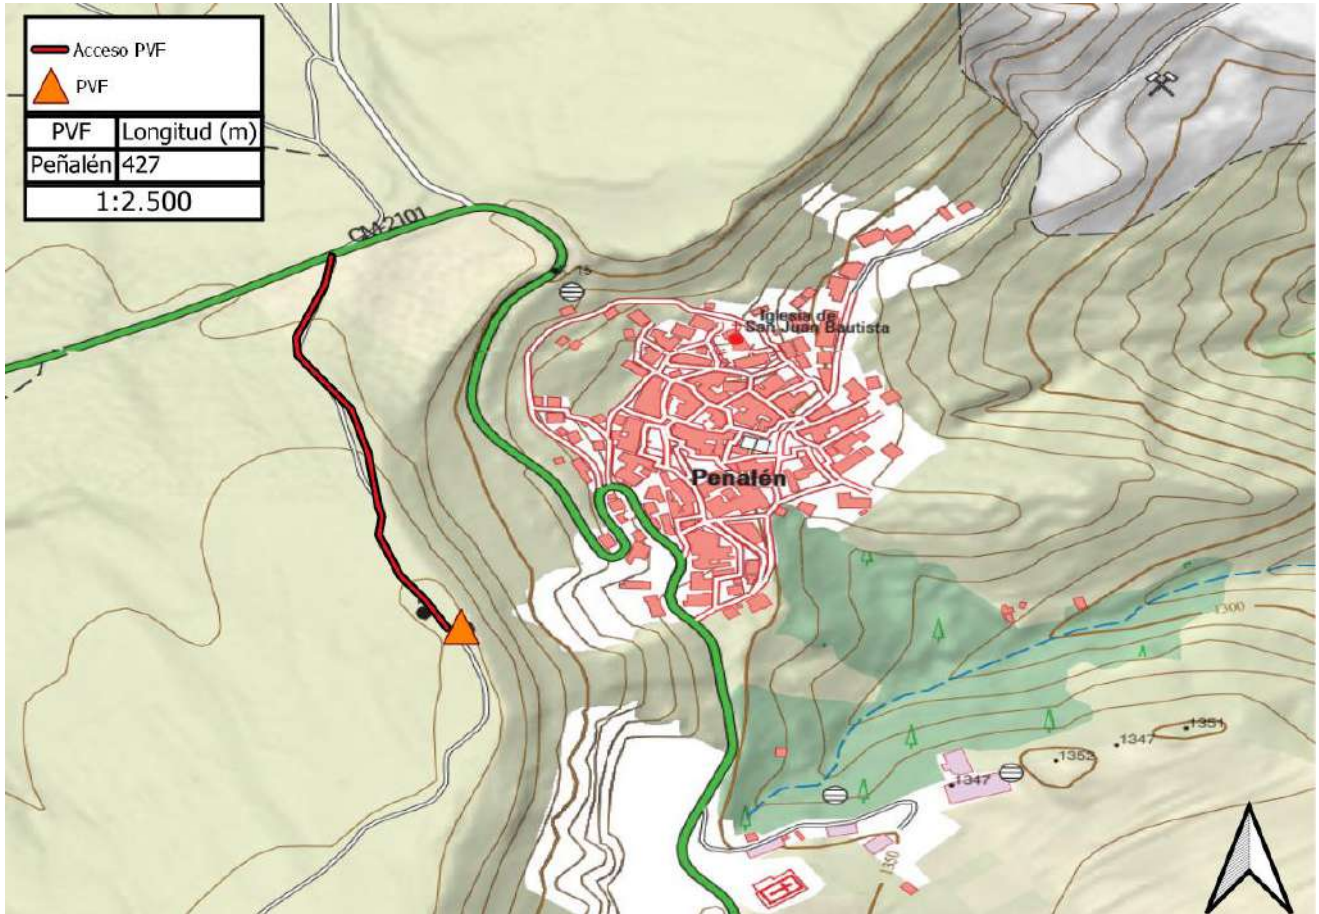
ID		GU.CTF.PVIG.018			
TIPO		PVF TORRETA			
NOMBRE		GU_PVIG RLCIF TORRETA DE PEÑALEN			
FECHA ACTUALIZACIÓN		Abril 2024			
LOCALIZACIÓN		COORDENADAS GEOGRÁFICAS	40.664075, -2.072375		
		COORDENADAS UTM (X,Y)	578410, 4501881		
		TÉRMINO MUNICIPAL	Peñalen		
ACCESO	COORDENADAS PUNTO INICIO ACCESO		40.667616, -2.073429		
	TRACK ACCESO		<a href="#">Adjunto al final del documento</a>		
	FIRME	TIPO	Tierra		
		ESTADO	Malo		
		DIMENSIONES PLATAFORMA	ANCHURA (m)	3-4	
			LONGITUD (m)	427	
		FECHA ÚLTIMO MANTENIMIENTO	Desconocido		
		MÁRGENES	OBSERVACIONES	Múltiples rodadas profundas	
	ESTADO		Malo		
OBSERVACIONES	No existen cunetas				
OPERATIVIDAD	VISIBILIDAD		OBSTÁCULOS	Antenas de telefonía al noroeste, no imposibilitan la visibilidad	
			ALTURA VENTANA-SUELO	80cm	
			RUMBOS VISTA INTERIOR	360º	
	SISTEMA DETECCIÓN			Alidada	
	COMUNICACIÓN	ANTENA	EMISORA	P- 2500B- F2	
			LOCALIZACIÓN	Noroeste	
			ESTADO	Bueno	
		CANAL COMUNICACIÓN		Canal 42 (Análogica)

OBSERVACIONES		Cercana al pueblo de Peñalén. Múltiples instalaciones de telefonía en las inmediaciones		
NECESIDADES MANTENIMIENTO/MEJORAS		DEFECTOS MAYORES		
		Pista en mal estado		
		DEFECTOS MENORES		
		Desconchones		
LEYENDA	ESTADOS	BUENO	Sin deficiencias	
		REGULAR	Presenta defectos menores	
		MALO	Presenta defectos mayores	
	ESCALERA	ESCALONES	Anchura mayor de 1m, huella de 23 a 36 cm, contrahuella de 13 a 20 cm	
	BARANDILLA	NECESIDAD	Siempre que la altura de caída sea igual o superior a 2 metros.	
		DIMENSIONES	Altura mayor de 90cm	
	PARARAYOS	PUNTOS A TENER EN CUENTA		
		Buen estado visual del cabezal y las fijaciones del mastil y el cable. Disponer de tubo protector los dos primeros metros del cable desde el suelo. Disponer de contador de pararrayos y que no haya contabilizado nuevos impactos de rayo. Disponer de conexión con las picas de puesta a tierra.

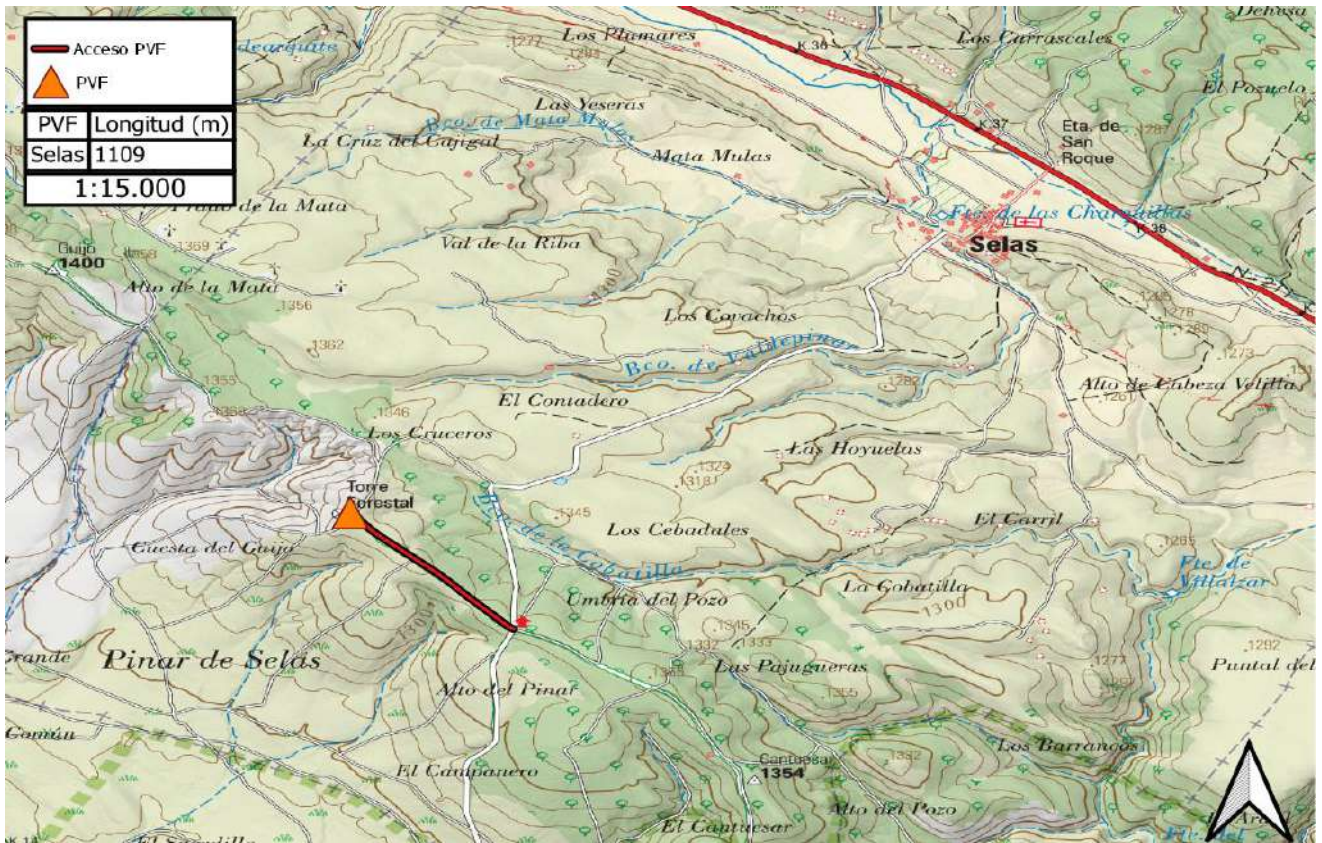
ID		GU.CTF.PVIG.019			
TIPO		PVF TORRETA			
NOMBRE		GU PVIG RLCIF TORRETA DE SELAS			
FECHA ACTUALIZACIÓN		Abril 2024			
LOCALIZACIÓN		COORDENADAS GEOGRÁFICAS	40.933264, -2.137239		
		COORDENADAS UTM (X,Y)	572633, 4531707		
		TÉRMINO MUNICIPAL	Selas		
ACCESO	COORDENADAS PUNTO INICIO ACCESO		40.926116, -2,128040		
	TRACK ACCESO		<a href="#">Adjunto al final del documento</a>		
	FIRME	TIPO		Tierra	
		ESTADO		Bueno	
		DIMENSIONES PLATAFORMA	ANCHURA (m)		4
			LONGITUD (m)		1109
		FECHA ÚLTIMO MANTENIMIENTO		2020	
		OBSERVACIONES		La pista transcurre por un cortafuegos	
	MÁRGENES	ESTADO		Regular	
		OBSERVACIONES		Cunetas invadidas por matorral	
OPERATIVIDAD	VISIBILIDAD		OBSTÁCULOS	Ninguno	
			ALTURA VENTANA-SUELO		1m
			RUMBOS VISTA INTERIOR		360º
	SISTEMA DETECCIÓN			Alidada	
	COMUNICACIÓN	EMISORA		P- 2500B- F2	
		ANTENA	LOCALIZACIÓN	Esquina sur	
			ESTADO	Regular	
		CANAL COMUNICACIÓN		Canal 42 (Análogica)	
	OBSERVACIONES			Pletina de sujección de la antena doblada

ESTADO		Bueno	
	OBSERVACIONES		No	
OBSERVACIONES		PVF situada en una divisoria con área cortafuegos		
NECESIDADES MANTENIMIENTO/MEJORAS		DEFECTOS MAYORES	Escalones no cumplen normativa	
		DEFECTOS MENORES	Suelo en mal estado	
			Desconchones en la pintura	
LEYENDA	ESTADOS	BUENO	Sin deficiencias	
		REGULAR	Presenta defectos menores	
		MALO	Presenta defectos mayores	
	ESCALERA	ESCALONES	Anchura mayor de 1m, huella de 23 a 36 cm, contrahuella de 13 a 20 cm	
	BARANDILLA	NECESIDAD	Siempre que la altura de caída sea igual o superior a 2 metros.	
		DIMENSIONES	Altura mayor de 90cm	
	PARARAYOS	PUNTOS A TENER EN CUENTA	Buen estado visual del cabezal y las fijaciones del mastil y el cable. Disponer de tubo protector los dos primeros metros del cable desde el suelo. Disponer de contador de pararrayos y que no haya contabilizado nuevos impactos de rayo. Disponer de conexión con las picas de puesta a tierra.

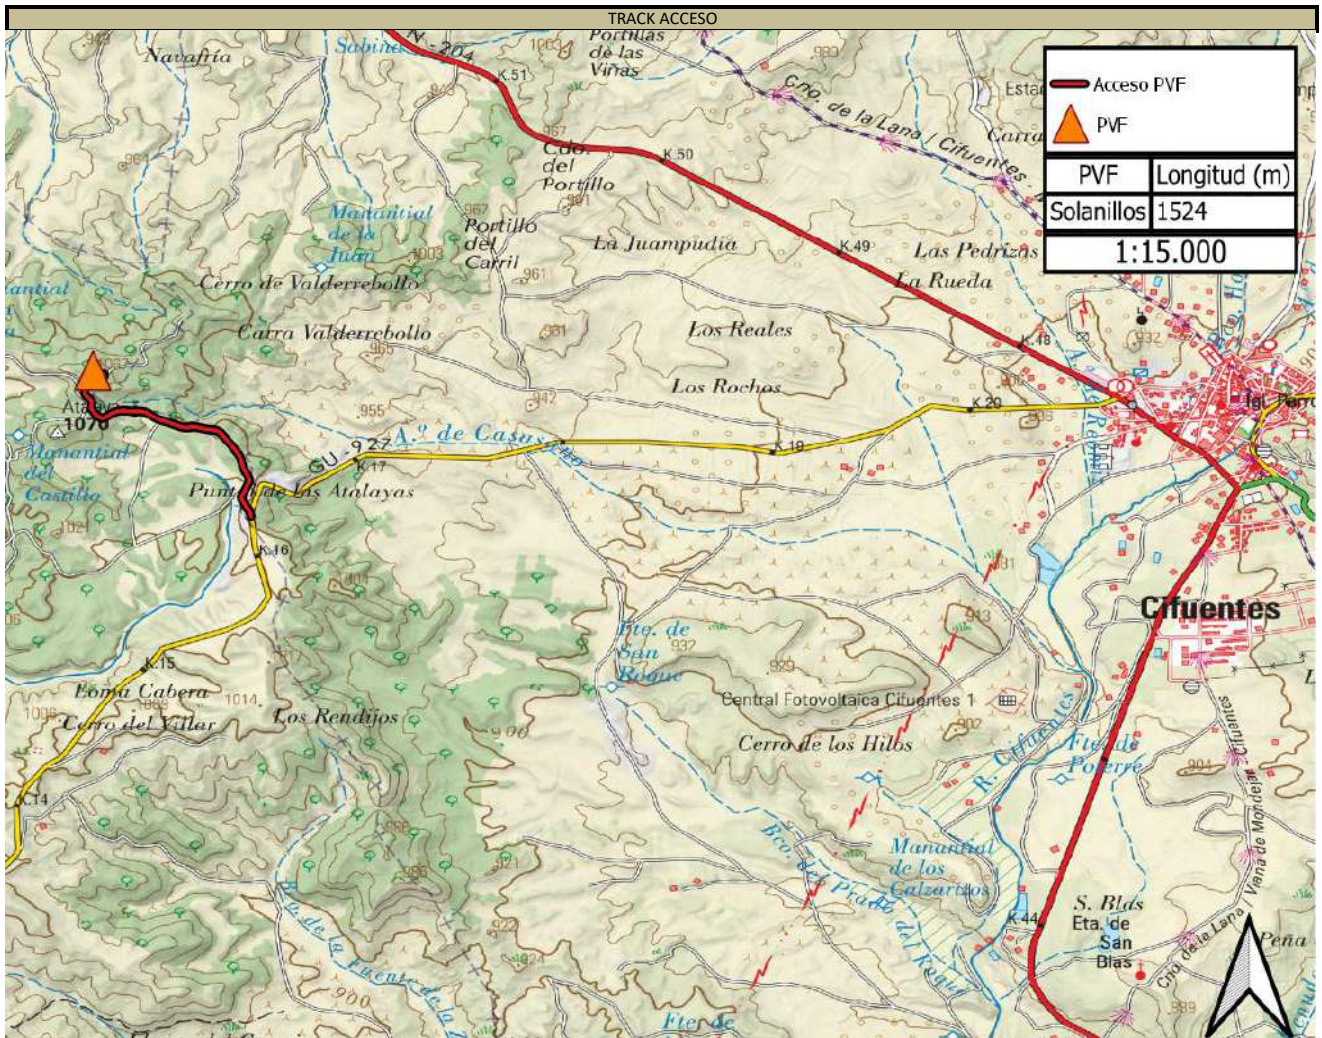
ID		GU.CTF.PVIG.021		
TIPO		PVF TORRETA		
NOMBRE		GU PVIG RLCIF TORRETA DE SOLANILLOS		
FECHA ACTUALIZACIÓN		Enero 2024		
LOCALIZACIÓN		COORDENADAS GEOGRÁFICAS	40.787300, -2.686731	
		COORDENADAS UTM (X,Y)	526431, 4515193	
		TÉRMINO MUNICIPAL	Solanillos Del Extremo	
ACCESO	COORDENADAS PUNTO INICIO ACCESO		40.779877, -2.677862	
	TRACK ACCESO		<a href="#">Adjunto al final del documento</a>	
	FIRME	TIPO		Tierra
		ESTADO		Regular
		DIMENSIONES PLATAFORMA	ANCHURA (m)	3
			LONGITUD (m)	1524
		FECHA ÚLTIMO MANTENIMIENTO		Desconocido
	MÁRGENES	OBSERVACIONES		Regueros, pronunciados en el tramo final
		ESTADO		Regular
OBSERVACIONES		Vegetación invadiendo el camino. Sin cunetas		
OPERATIVIDAD	VISIBILIDAD		OBSTÁCULOS	Cerro al SW con árbolado alto, sin visibilidad entre los rumbos 195º-215º
			ALTURA VENTANA-SUELO	90cm
			RUMBOS VISTA INTERIOR	360º
	SISTEMA DETECCIÓN			Alidada
	COMUNICACIÓN	ANTENA	EMISORA	P- 2500B- F2
			LOCALIZACIÓN	Esquina noroeste

ESTADO		Bueno
OBSERVACIONES		No		
OBSERVACIONES		No		
NECESIDADES MANTENIMIENTO/MEJORAS		DEFECTOS MAYORES	No presenta	
		DEFECTOS MENORES	Caja de baterías sin patas ni alfombrilla	
LEYENDA	ESTADOS	BUENO	Sin deficiencias	
		REGULAR	Presenta defectos menores	
		MALO	Presenta defectos mayores	
	ESCALERA	ESCALONES	Anchura mayor de 1m, huella de 23 a 36 cm, contrahuella de 13 a 20 cm	
	BARANDILLA	NECESIDAD	Siempre que la altura de caída sea igual o superior a 2 metros.	
		DIMENSIONES	Altura mayor de 90cm	
	PARARAYOS	PUNTOS A TENER EN CUENTA		Buen estado visual del cabezal y las fijaciones del mastil y el cable. Disponer de tubo protector los dos primeros metros del cable desde el suelo. Disponer de contador de pararrayos y que no haya contabilizado nuevos impactos de rayo. Disponer de conexión con las picas de puesta a tierra.
