## INDICE DE ANEXOS

# ANEXO I

# METODOLOGÍA DE CÁLCULO DE ÍNDICES

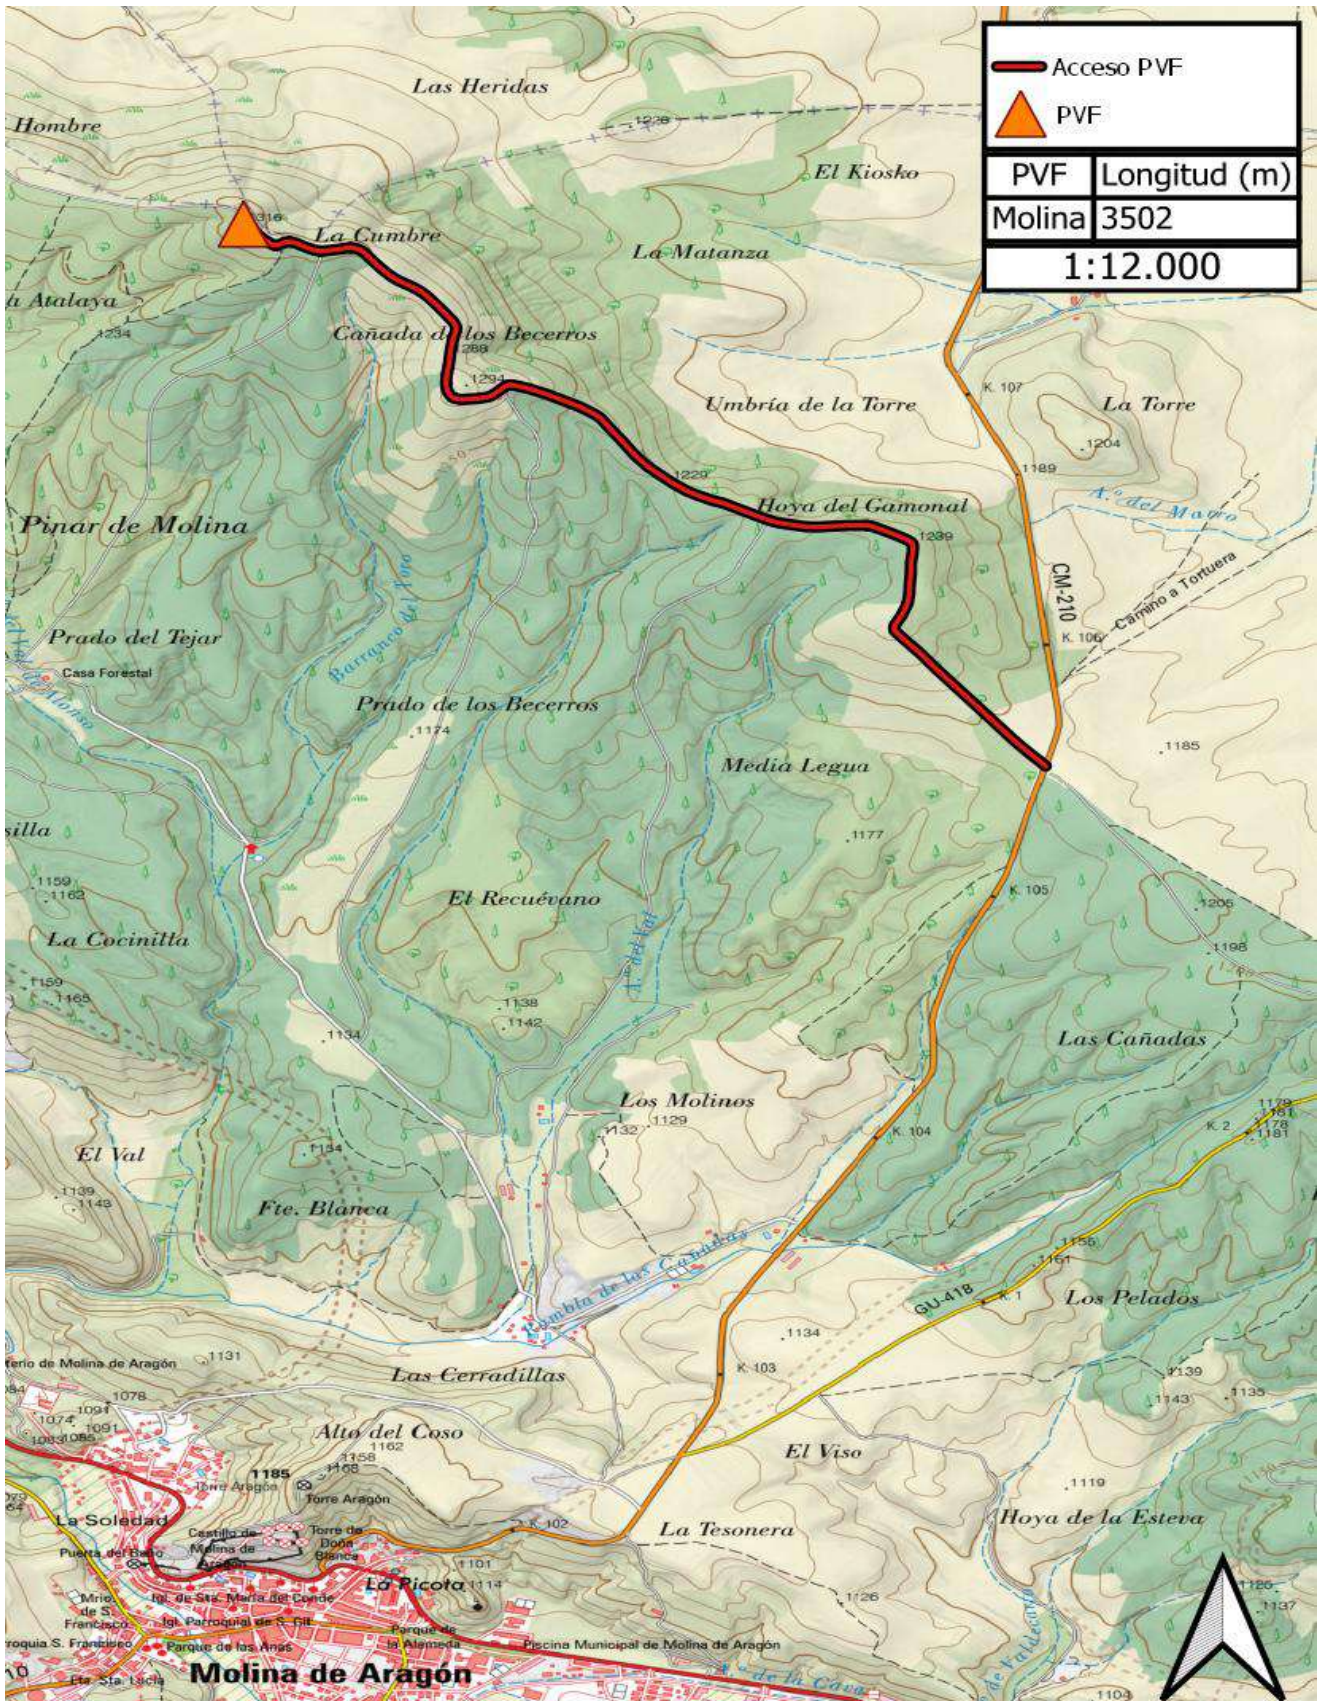
DEFECTOS MENORES	Falta pomo interior Faltan tejas	
LEYENDA	ESTADOS	BUENO	Sin deficiencias	
		REGULAR	Presenta defectos menores	
		MALO	Presenta defectos mayores	
	ESCALERA	ESCALONES	Anchura mayor de 1m, huella de 23 a 36 cm, contrahuella de 13 a 20 cm	
	BARANDILLA	NECESIDAD	Siempre que la altura de caída sea igual o superior a 2 metros.	
		DIMENSIONES	Altura mayor de 90cm	
	PARARAYOS	PUNTOS A TENER EN CUENTA		Buen estado visual del cabezal y las fijaciones del mastil y el cable. Disponer de tubo protector los dos primeros metros del cable desde el suelo. Disponer de contador de pararrayos y que no haya contabilizado nuevos impactos de rayo. Disponer de conexión con las picas de puesta a tierra.

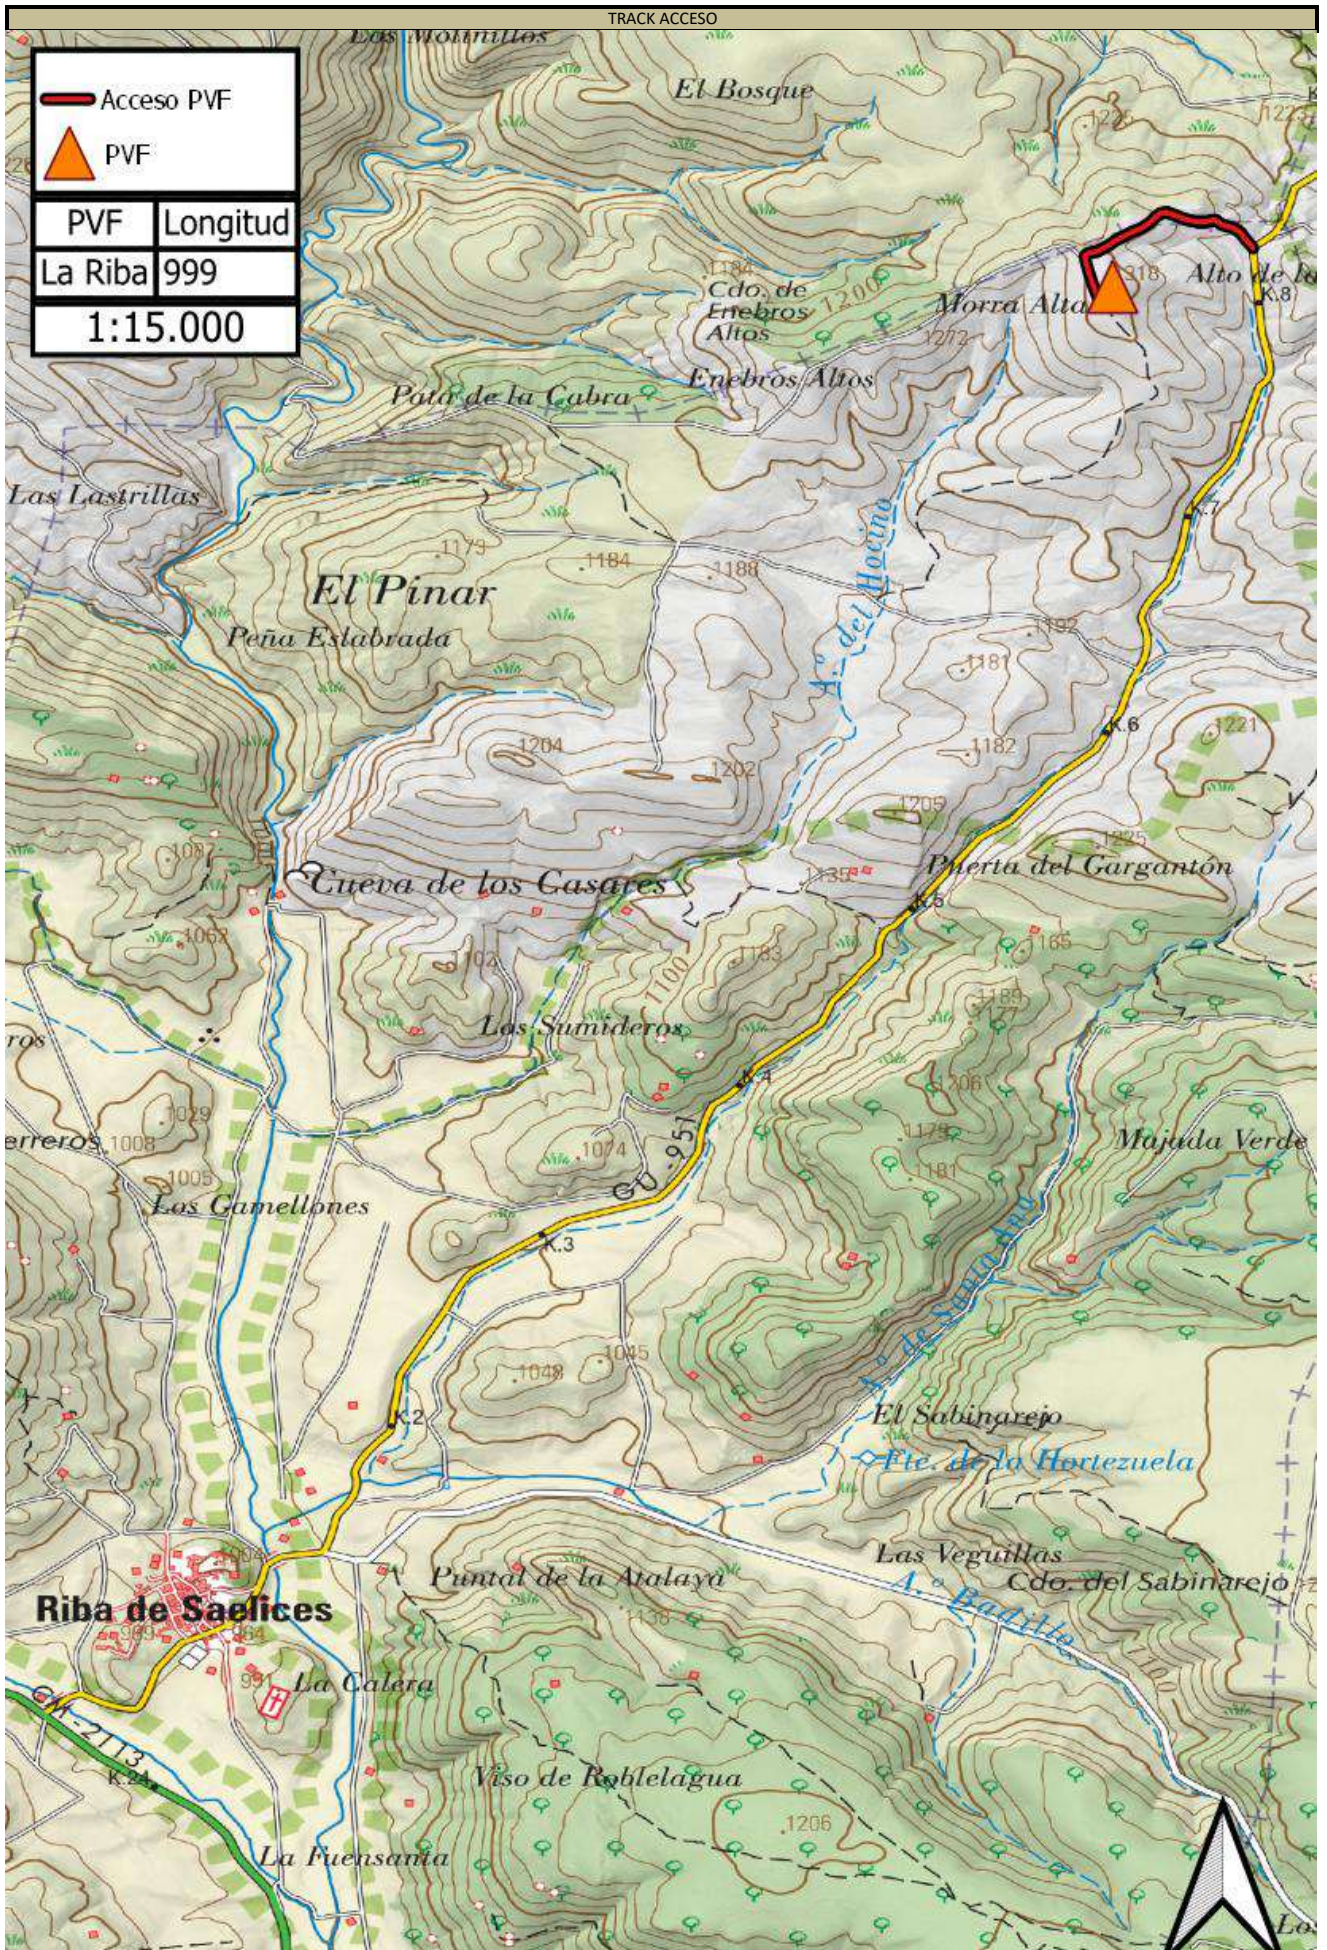
PLUSES	DESPLAZAMIENTO		D
TIEMPO INVERTIDO		C		
DISTANCIA(KM)		24		
TIEMPO INVERTIDO TRAYECTO (MIN)		45		
ESTRUCTURA	TIPO		Caseta	
	ESTADO		Bueno	
	OBSERVACIONES		No	
ESCALERAS	TIPO		Recta, 2 tramos	
	ESCALONES	MATERIAL		Metálico
		ANTIDESLIZANTE		Relieve rombeado
		DIMENSIONES (cm)	ANCHO	90
			HUELLA	20
	CONTRAHUELLA		17 (escalón inicial 30 cm, escalón final 25)	
	BARANDILLAS	(SI/NO)	SI	
		ALTURA (cm)	100	
	ESTADO		Bueno	
	OBSERVACIONES			Primer y último escalón muy altos, paso del piso de baja altura, riesgo de golpe al bajar
HABITÁCULO	CARACTERIZACIÓN	DIMENSIONES INTERIORES		4x4
		FORMA		Cuadrada
	CUBIERTAS (TEJADOS)	TIPO		4 aguas
		MATERIAL		Teja de cemento
		ESTADO		Se desconoce
		OBSERVACIONES		Sin visibilidad del tejado
	PARAMENTOS EXTERIORES	MATERIAL		Piedra cuarcita
		ESTADO		Bueno
		OBSERVACIONES		No
	PARAMENTOS INTERIORES	MATERIAL		Enfoscado
		ESTADO		Malo
		OBSERVACIONES		Desconchado generalizado y humedades

DEFECTOS MENORES	Goteras en la planta inferior	
LEYENDA	ESTADOS	BUENO	Sin deficiencias	
		REGULAR	Presenta defectos menores	
		MALO	Presenta defectos mayores	
	ESCALERA	ESCALONES	Anchura mayor de 1m, huella de 23 a 36 cm, contrahuella de 13 a 20 cm	
	BARANDILLA	NECESIDAD	Siempre que la altura de caída sea igual o superior a 2 metros.	
		DIMENSIONES	Altura mayor de 90cm	
PARARAYOS	PUNTOS A TENER EN CUENTA		Buen estado visual del cabezal y las fijaciones del mastil y el cable. Disponer de tubo protector los dos primeros metros del cable desde el suelo. Disponer de contador de pararrayos y que no haya contabilizado nuevos impactos de rayo. Disponer de conexión con las picas de puesta a tierra.

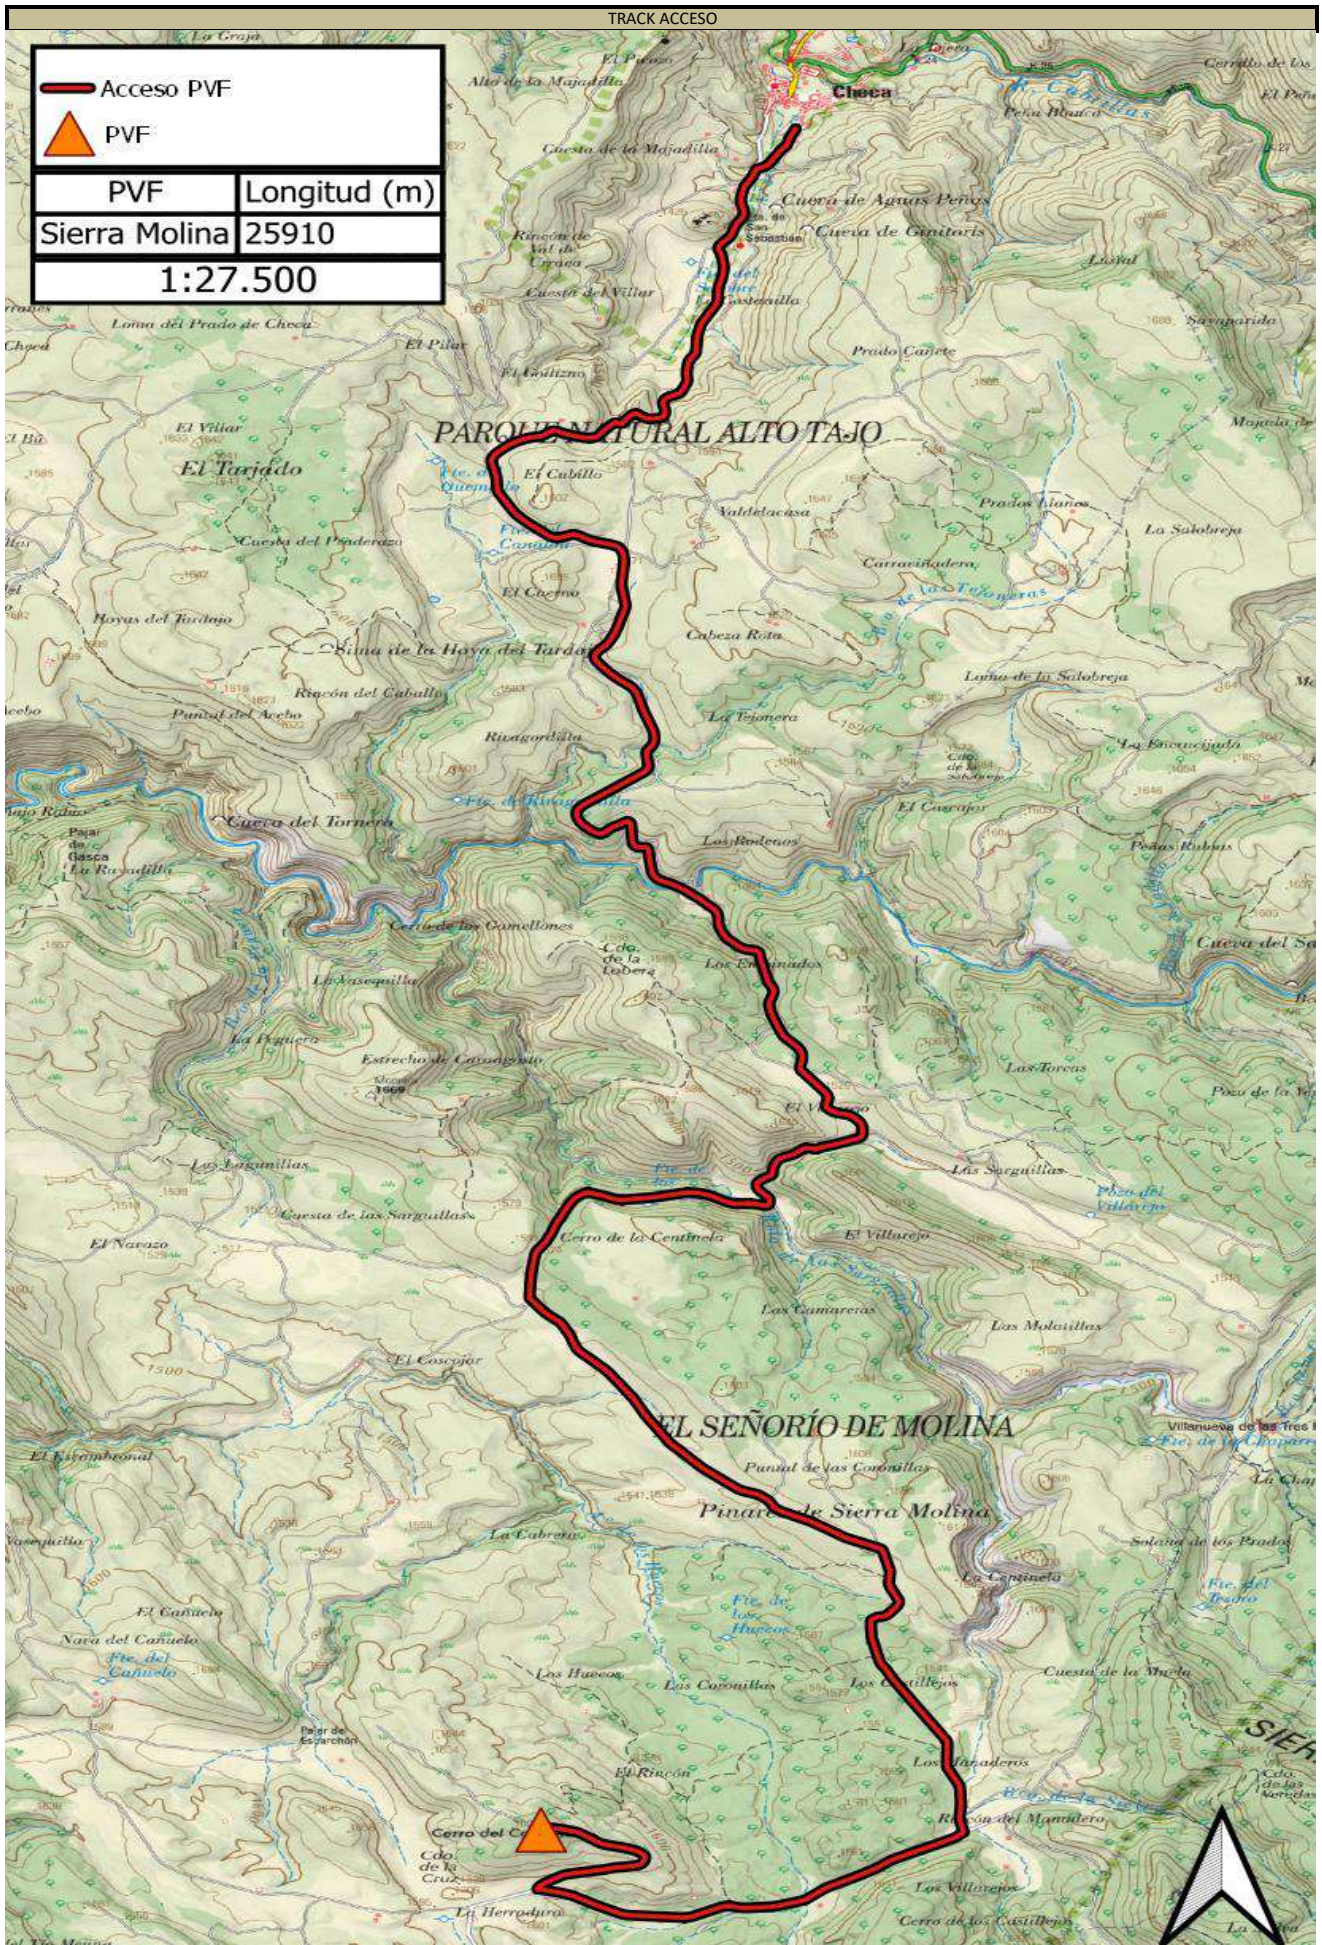
LOCALIZACIÓN		Esquina este
			ESTADO		Regular
		CANAL COMUNICACIÓN			Canal 41 (Analógica)
	OBSERVACIONES			Falta una barilla de la antena. Alidada situada en esquina norte. Falta una barilla de la antena de la emisora	
	PLUSES	DESPLAZAMIENTO		A	
TIEMPO INVERTIDO		A			
DISTANCIA(KM)		12,2			
TIEMPO INVERTIDO TRAYECTO (MIN)		30			
ESTRUCTURA	TIPO		Metálica		
	ESTADO		Bueno		
	OBSERVACIONES		No		
ESCALERAS	TIPO			Recta, 6 tramos	
	ESCALONES	MATERIAL		Metálico	
		ANTIDESLIZANTE			Perforaciones
		DIMENSIONES (cm)	ANCHO		100
			HUELLA		25
	CONTRAHUELLA		20		
	BARANDILLAS	(SI/NO)		SI	
		ALTURA (cm)		110	
ESTADO			Bueno		
OBSERVACIONES			No		
HABITÁCULO	CARACTERIZACIÓN	DIMENSIONES INTERIORES		2,2m x 2,2m	
		FORMA			Cuadrada
	CUBIERTAS (TEJADOS)	TIPO		4 aguas	
		MATERIAL		Chapa	
		ESTADO		Bueno	
		OBSERVACIONES			Placa solar situada en el alero suroeste
	PARAMENTOS EXTERIORES	MATERIAL		Chapa	
		ESTADO		Bueno	
		OBSERVACIONES			No

No	
		SUPERFICIE TERRENO BASE (m2)	
		39	
PARARAYOS	LOCALIZACIÓN		Esquina oeste
	ESTADO		Bueno
	OBSERVACIONES		Contador de rayos no a cero
OBSERVACIONES		No	
NECESIDADES MANTENIMIENTO/MEJORAS		DEFECTOS MAYORES	No presenta
		DEFECTOS MENORES	Falta una barilla de la antena
LEYENDA	ESTADOS	BUENO	Sin deficiencias
		REGULAR	Presenta defectos menores
		MALO	Presenta defectos mayores
	ESCALERA	ESCALONES	Anchura mayor de 1m, huella de 23 a 36 cm, contrahuella de 13 a 20 cm
	BARANDILLA	NECESIDAD	Siempre que la altura de caída sea igual o superior a 2 metros.
		DIMENSIONES	Altura mayor de 90cm
	PARARAYOS	PUNTOS A TENER EN CUENTA	Buen estado visual del cabezal y las fijaciones del mastil y el cable. Disponer de tubo protector los dos primeros metros del cable desde el suelo. Disponer de contador de pararrayos y que no haya contabilizado nuevos impactos de rayo. Disponer de conexión con las picas de puesta a tierra.
